DETECCIÓN DE FALENCIAS EN VISITA AFSAG AL NUEVO COMPLEJO FRONTERIZO LOS LIBERTADORES, REGIÓN DE VALPARAÍSO

Valparaíso, 15 de octubre de 2019

OBSERVACIONES, VISITA DE AFSAG AL NCFL

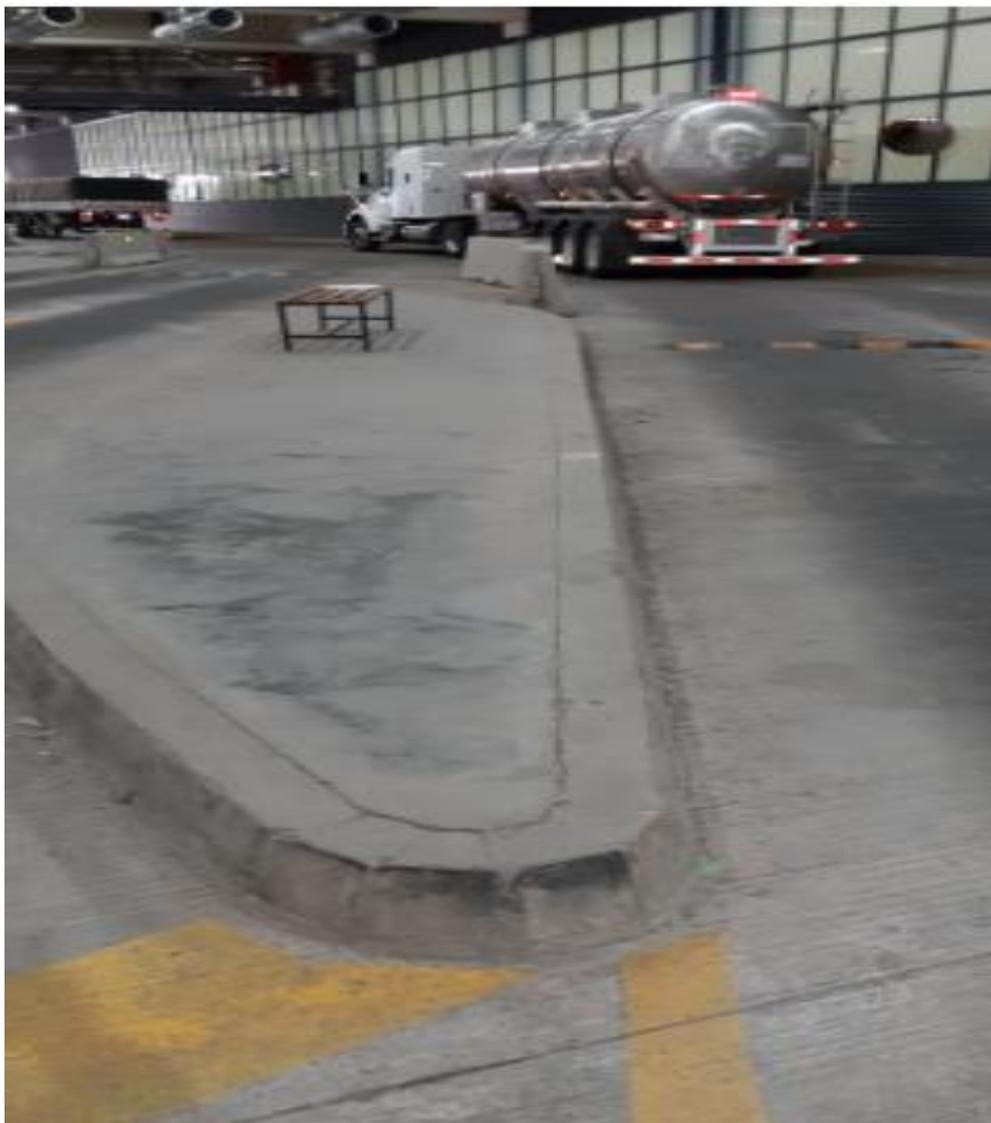
- ▶ No existe delimitación de islas de inspección que se encuentra elevadas e consideración a suelo.
- ▶ No existen plan de limpieza de polvos en suspensión debido al tránsito de camiones y buses. (cal y líquidos peligrosos en suelo)
- ▶ No existe delimitación respecto del emisión de RX por parte del camión de aduanas.
- ▶ Actualmente, se iniciaron 2 sumarios sanitarios, uno a la concesionaria por problemas con la Planta de Tratamiento de Aguas Servidas y otro a la Asociación Chilena de Seguridad ACHS por la NO activación de Plan Preventivo, luego de intoxicación por monóxido de carbono de 5 funcionarios SAG.

*Foto n° 1: Islas de inspección
sin señalizar ni demarcada
adecuadamente.*

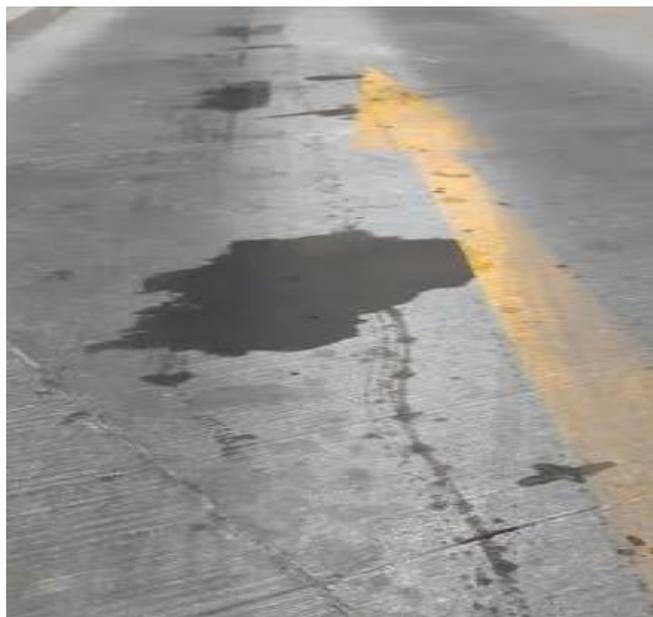
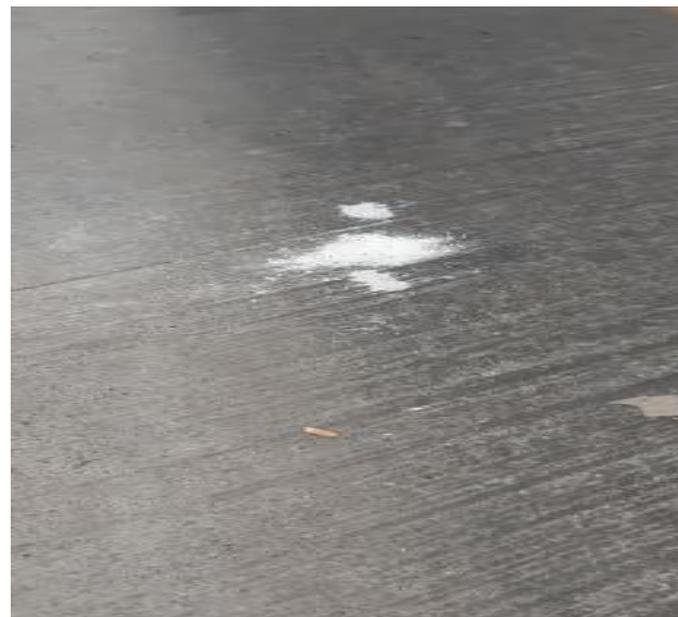
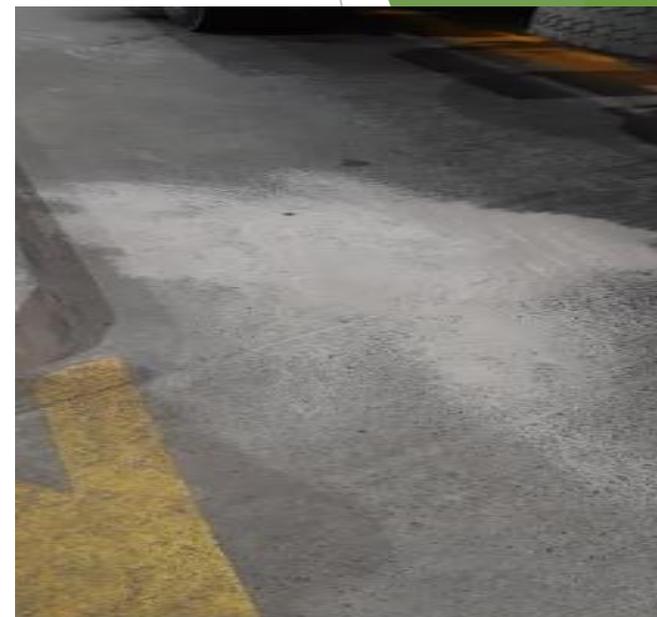
- ▶ Deficiente o inexistente, señalética que identifique el lugar de extintores y conexión de agua en caso de incendio.
- ▶ No existen baños públicos, los que el público ocupa hoy son los diseñados para funcionarios públicos, a quienes obligan a usar los mismos baños. Los diseñados para público, fueron suprimidos de la licitación.
- ▶ No existen ni Plan, ni Brigada de Emergencia, puntos que aparecían en la licitación del complejo que se suprimieron.
- ▶ No existe contención ante derrames de productos peligrosos, como químicos y combustibles.

Fotos N° 2,3 y 4 : Derrames de sustancias peligrosas sin contención.

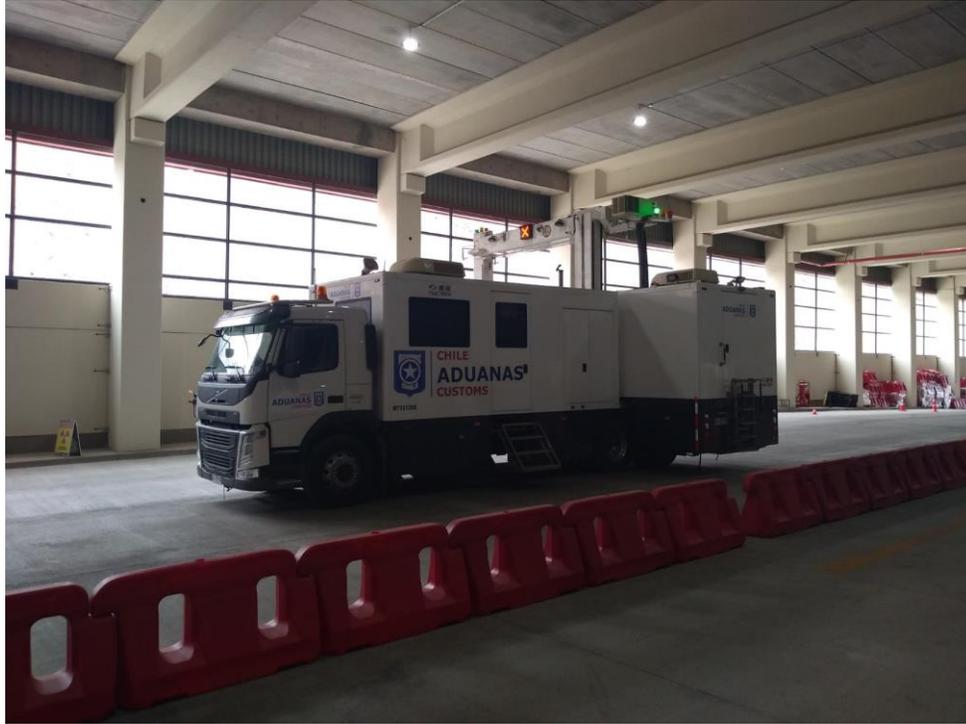
*Foto N°5 : Camión Escáner
Aduanas*

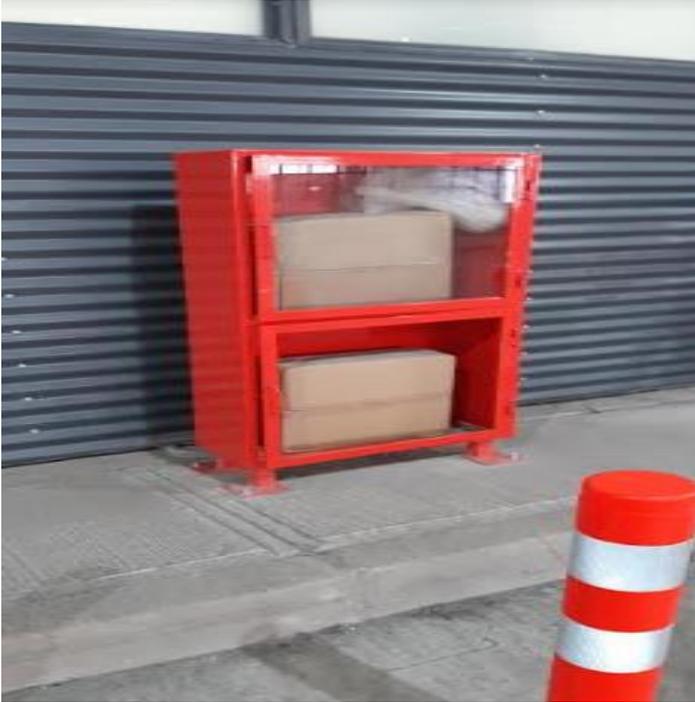
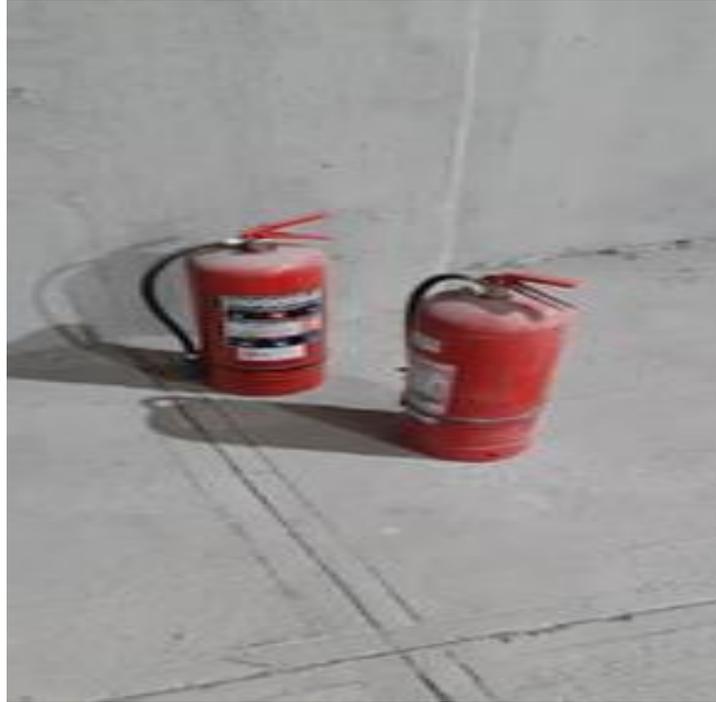
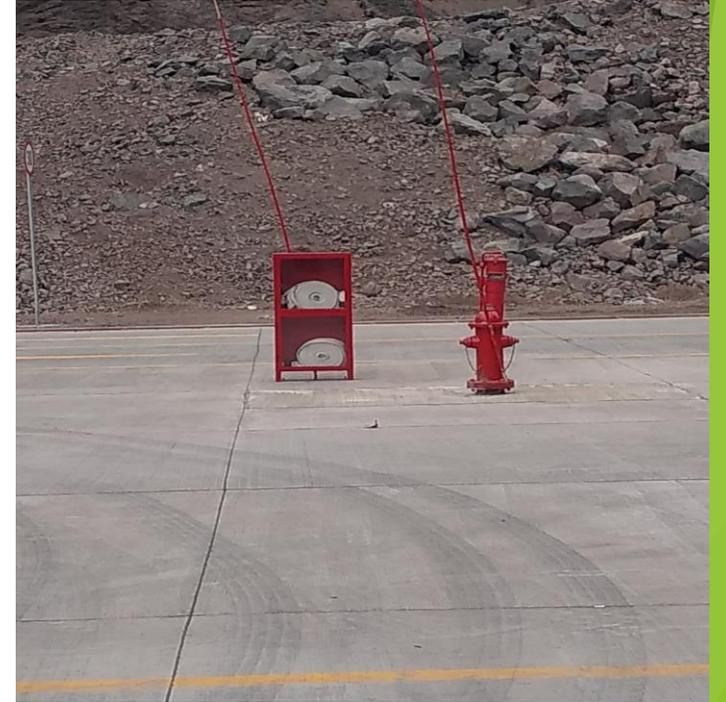
Fotos N° 6, 7 y 8 : Gabinetes de control de incendios no operativos, extintores de incendios no instalados y Grifo mas mangueras.

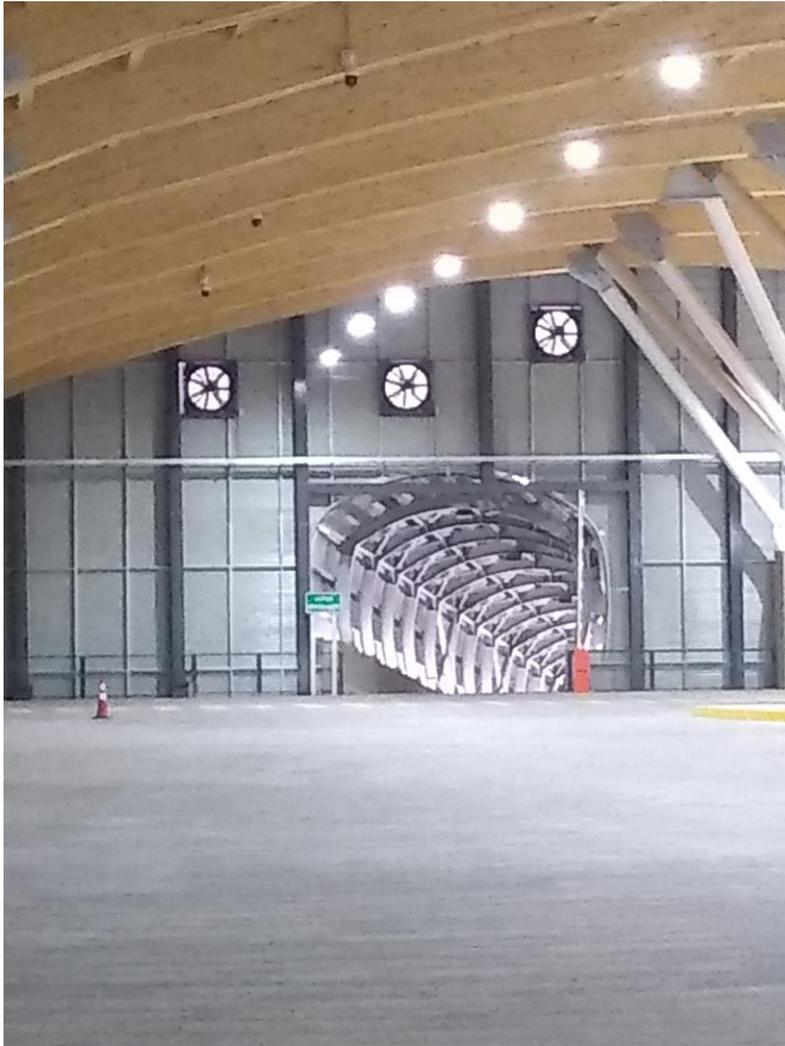
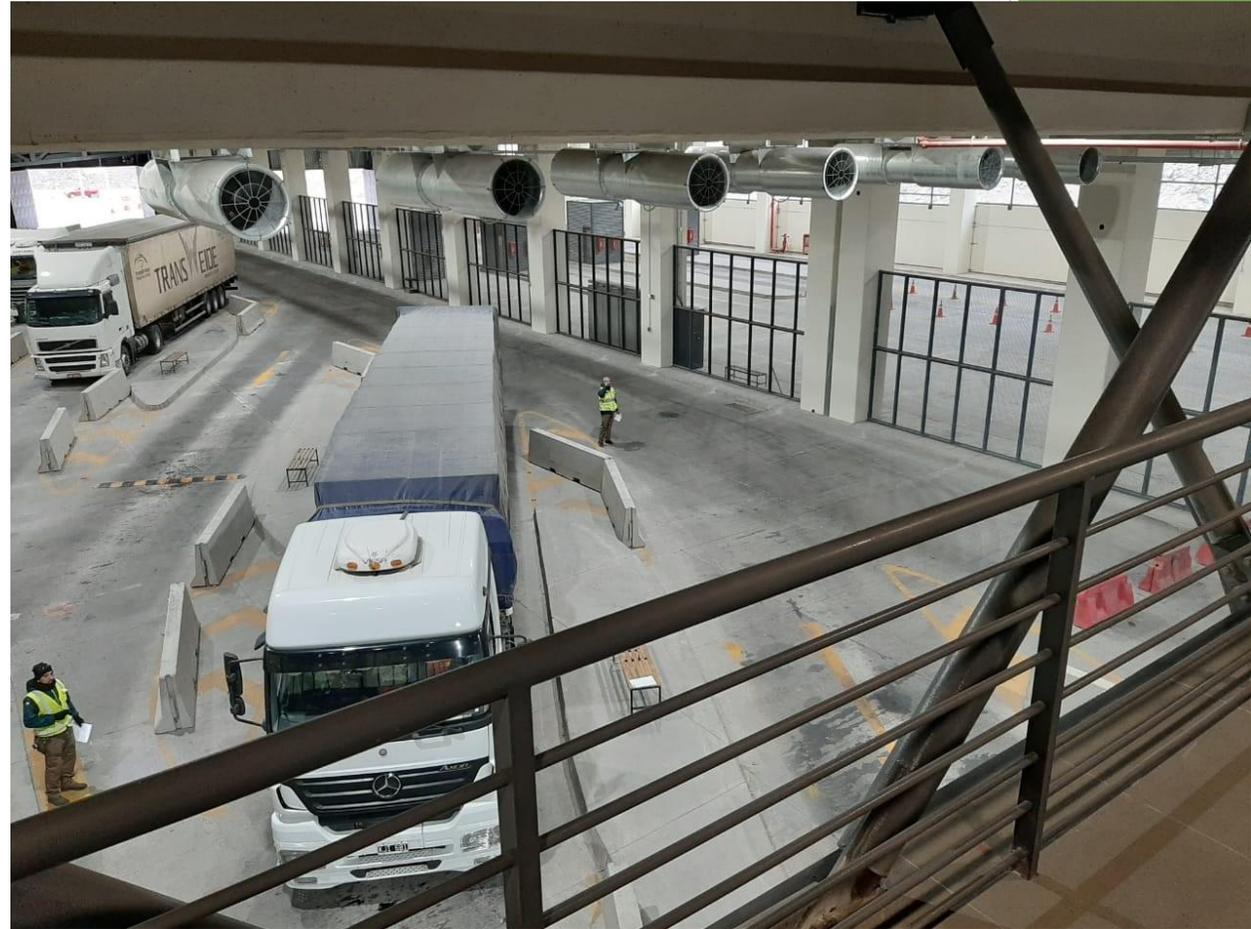
- ▶ Deficiente diseño para la evacuación natural de gases de combustión.
- ▶ Deficiente localización de los sensores de monóxido.
- ▶ Activación manual de los sistemas de ventilación, a criterio discrecional de la autoridad de turno.
- ▶ Existe un llamado a no consumir agua del complejo, la que debería ser potable, los funcionarios se ven en la obligación a beber agua de bidones que provee el SAG.
- ▶ No hay sitio de inspección especial para revisión de camiones con cargas peligrosas.

Fotos N° 10 y 11 : Extractores apagados y Turbinas de movimiento de aire.
